Technical *Info*

Wskazówka do montażu napinacza z CT 604K1, CT 684K1, CT 711K1, CT 840 K1/K2, CT 935 K1/K2, CT 940 K1/K2, CT 949 K1 do różnych modeli Renault

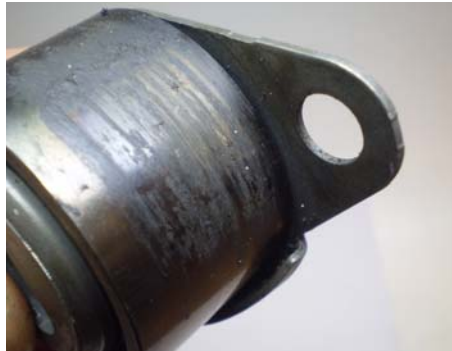
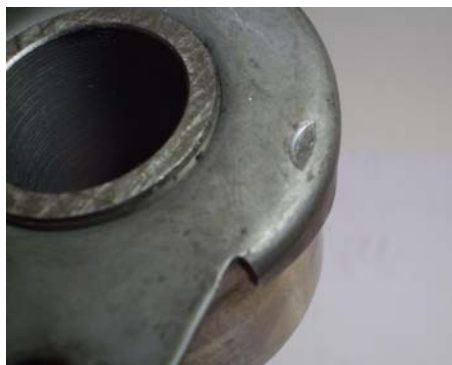
Napinacz blokuje się po krótkiej pracy. Pasek na grzbiecie się nagrzewa, a rolka zwrotna doznaje uszkodzenia termicznego.

Podczas montażu napinacza oś obrotu nie została prawidłowo włożona i/lub nakrętka nie została odpowiednio dokręcona. Wskutek tego pod obciążeniem rolka się przekrzywiła, a powierzchnia toczna została wewnątrz zablokowana przez wygiętą płytkę podtrzymującą.

1. Napinacz musi być prawidłowo zamontowany na powierzchni montażowej (występ musi wejść do wycięcia otworowego w płytce podtrzymującej).
2. Dodatkowo musi być zachowany wymagany moment dokręcenia wynoszący 50 Nm.
