Сервис Инфо LuK

Некорректная работа педали сцепления

Педаль сцепления заводится на середине хода или опускается на пол без размыкания сцепления

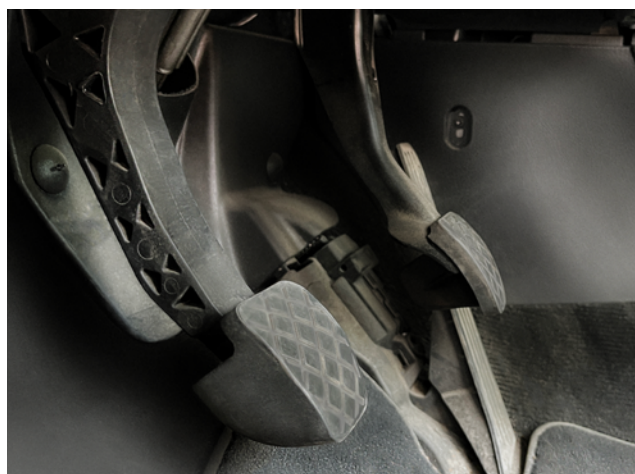
Постоянно получая обратную связь от рынка, мы зафиксировали, что клиенты иногда сталкиваются с проблемой заедания педали сцепления посередине ее хода (Изображение 1) или опускания на пол без размыкания сцепления. При этом проблема может появляться как постоянно, так и время от времени. В данном случае только правильно проведенная диагностика поможет выявить причину появления неисправности, чтобы в последующем можно было отремонтировать автомобиль. Рекомендуем проверить состояние не только сцепления и двухмассового маховика, но и обязательно смежных узлов и компонентов.

Изображение 1: Педаль сцепления заведена на середине хода

Обратите особое внимание на систему выключения сцепления, а именно на выжимной подшипник, главный/рабочий цилиндр, вилку, опору педали сцепления, отсутствие воздуха в гидравлической системе и т.д.

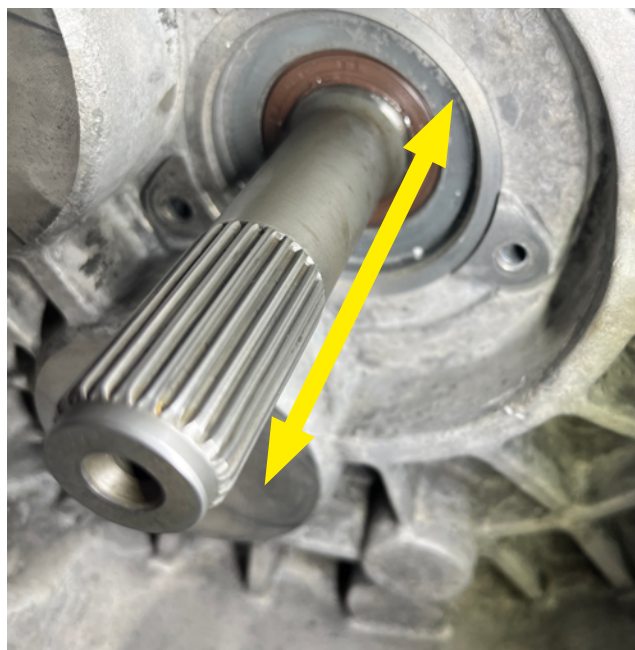
После этого обязательно проверьте состояние первичного вала КПП, в частности, его осевой люфт (Изображение 2). Причиной появления повышенного осевого люфта первичного вала КПП может быть износ подшипника в задней части корпуса. В данном случае необходим полноценный ремонт всего узла. Рекомендуем обратить внимание на ремонтное решение LuK GearBOX, которое было специально разработано для комплексного обслуживания коробок переключения передач.

Изображение 2: Осевой люфт первичного вала КПП

Важно понимать, что только правильно проведенные диагностика и ремонт узла с заменой всех неисправных компонентов позволят полностью решить проблему.
