INSTRUKCJA MONTAŻU

Układy przeniesienia napędu

Opel
(gearboxes M32 &
M20)

Aby uniknąć wycieków z CSC (Concentric Slave Cylinder) których dotyczy ten biuletyn techniczny, Valeo zaleca wykonanie następujących czynności:

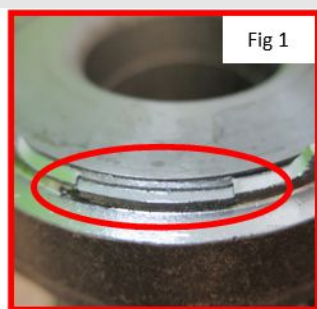
1. Przed zamontowaniem urządzenia należy upewnić się, że **powierzchnia przylegania wysprzęglika do skrzyni biegów jest czysta i wolna od zanieczyszczeń**. Jeśli tak nie jest, może to spowodować nierównomierne osadzenie wysprzęglika na obudowie skrzyni biegów (rys. 2), **co może spowodować wypchnięcie tylnej płyty przez ciśnienie hydrauliczne (rys. 1)**.

Rys. 1: Przykładowy wysprzęglik ma wypchniętą płytę tylną; jest to spowodowane tym, że płyta tylna nie ma podparcia na obudowie skrzyni biegów.

2. Podczas montażu wysprzęglika do skrzyni biegów, należy pamiętać o równomiernym dokręceniu śrub z odpowiednim momentem obrotowym, aby zagwarantować prostopadłe przyleganie wysprzęglika do obudowy skrzyni biegów. Zapewni to pełne i właściwe podparcie płyty tylnej wysprzęglika.

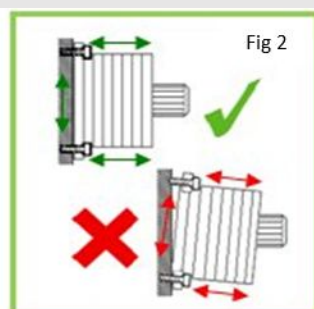
Rys. 2: Przed dokręceniem śrub należy upewnić się, że powierzchnia styčna skrzyni biegów i wysprzęglika jest wolna od zanieczyszczeń, a wysprzęglik jest ustawiony równo.

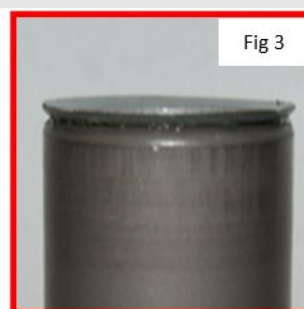
Rys. 3: Pierścień ustalający tłoka jest zdeformowany lub pofalowany. Oznacza to, że cylinder został nadmiernie obciążony.

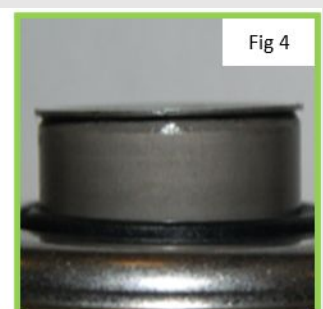
Rys. 4: Pierścień ustalający tłoka nie jest odkształcony ani pofalowany. Oznacza to, że cylinder nie został nadmiernie obciążony.

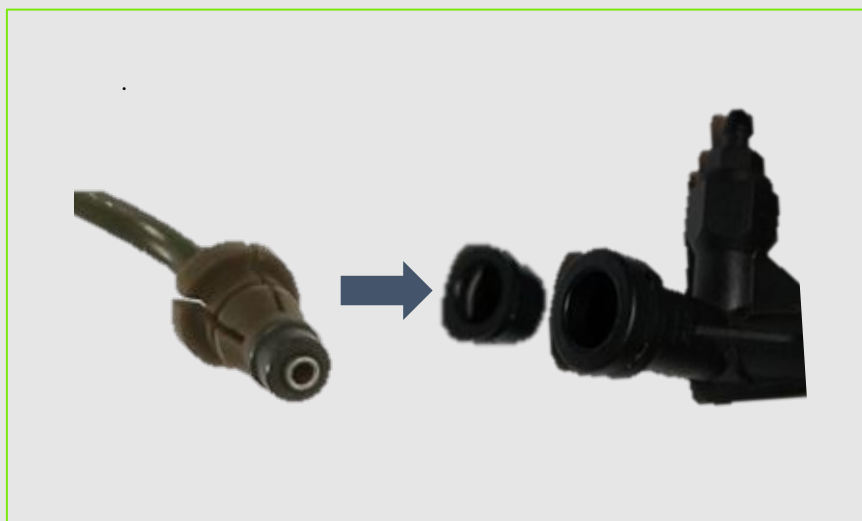
1. Przypadek **przeciążenia układu po wymianie sprzęgła**
2. Pedał sprzęgła stawał się twardy po drugim lub trzecim wciśnięciu pedału, a wysprzęglik zaczął przeciekać po dalszym wciśnięciu pedału.

Problem ten jest spowodowany tym, że górna uszczelka znajdująca się na złączu hydraulicznym siłownika pozostaje w złączu, podczas gdy stary wysprzęglik jest wymieniany i/lub mechanik montuje nową uszczelkę - w rezultacie mamy 2 uszczelki w złączu (starą i nową)

- **Powoduje to powstanie efektu zaworu jednokierunkowego**, co umożliwi przepływ płynu do wysprzęglika, ale nie pozwala na jego powrót.
- **Nadmierne ciśnienie** powoduje wyciek płynu hydraulicznego i awarię CSC
 - **Płyn nie powraca**, zbyt duża ilość płynu w wysprzęgliku spowoduje nadmierny ruch łożyska i wypchnięcie go poza jego pozycję końcową i poza pierścień ustalający CSC

Kolejne wciśnięcia pedału sprzęgła spowodują napełnienie wysprzęglika aż do jego pełnego skoku i pojawienie się sztywnego pedału. Jeśli mimo pojawienia się tego zjawiska, pokonamy opór jaki stawia pedał sprzęgła, wysprzęglik przekroczy swój zakres pracy i pojawi się wyciek.

Jeśli pedał sprzęgła staje się twardy, NIE wciskaj go dalej!

Upewnij się, że usunąłeś starą uszczelkę ze złącza hydraulicznego!
