Technical *Info*

Wskazówka – montaż napinacza CT 887 K1 do Daewoo i Chevrolet 1,4 16V, 1,5 16V, 1,6 16V

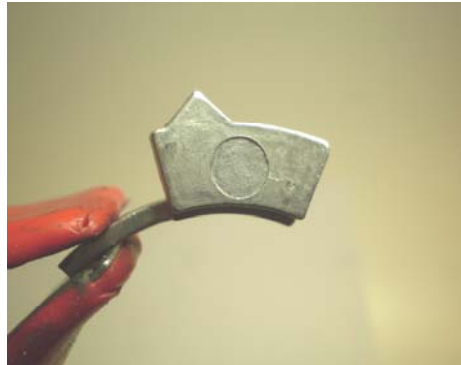
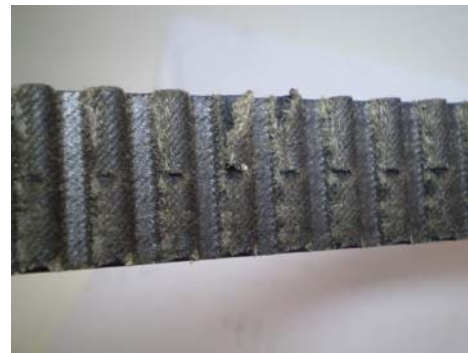
Wskaźnik napinacza odłamuje się podczas montażu i może bardzo uszkodzić pasek.

1. Pompa wodna nie jest – jak jest to wymagane – luzowana i używana do regulacji napięcia.

2. Przy wymaganym wykonaniu dwóch obrotów silnika przy zwiększonym napięciu (otwór na płycie głównej) następuje zbyt duże obciążenie ogranicznika i ruchomy wskaźnik się odłamuje.

1. Pompa wodna musi być poluzowana. Następnie za pomocą odpowiedniego narzędzia OE (J-4249 2) należy ją obrócić, a potem ponownie dokręcić siłą 8 Nm.

2. Języček wskaźnika musi być zawsze nastawiony bez żadnych obciążeń. Po wykonaniu dwóch obrotów silnika oba wskaźniki muszą się pokrywać.
