Informacja techniczna

Montaż zestawu paska zębatego CT 919K4/K5 dla Audi A4,1,8 20 V
(zmiana na napinacz hydrauliczny w pojazdach zbudowanych przed rokiem)

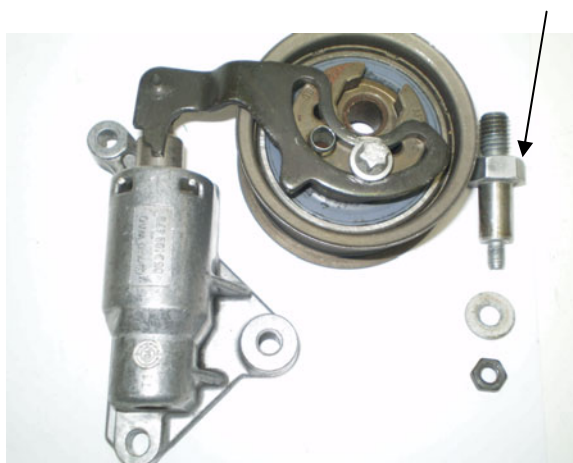
Ilustr. 1
Wersja do zastąpienia (1)

Podczas wymiany części w pojazdach wyprodukowanych do roku 1998 należy wyjąć stary model śruby odległościowej (1). Należy w ten sam otwór wkręcić nową wersję z zamontowanym elementem dystansowym (2). Problem w tym przypadku jest taki, że ze strony producenta odległość rolki do silnika definiują **dwa !!** elementy dystansowe o różnej grubości (3.1)+(3.2).

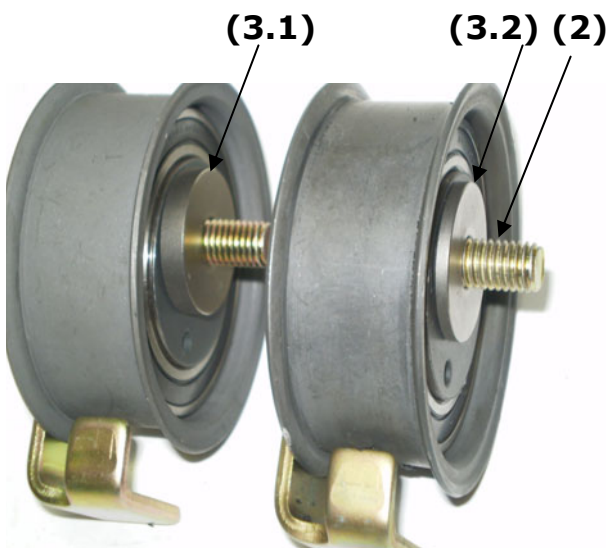
Ilustr.2
Nowa wersja rolki napinającej

Pomimo zróżnicowania numeru identyfikacyjnego pojazdu (miesiąc produkcji: 01/96) nie zawsze jest jednoznaczne, jaki zestaw należy zastosować, ponieważ podany numer identyfikacyjny pojazdu może się różnić. Zawsze należy sprawdzić, czy zastosowana rolka napinająca została zamontowana w osi paska napędowego. W przeciwnym wypadku napęd zacznie hałasować i może dojść do poważnego uszkodzenia silnika.
