Technical *Info*

Zmiana zestawu paska rozrzędu CT 909 K5 dla silników VW/Audi/Skoda/Seat 1.8 T/2.0 na CT 909 K10

(Zmiana z hydraulicznego tłumika drgań na mechaniczną rolkę napinającą)

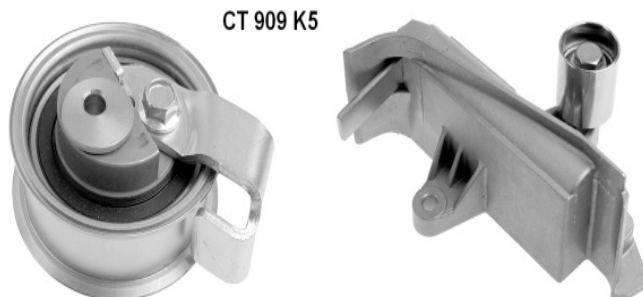
Rys. 1
Wersja do zmiany

Elementy dostarczane w zestawach paska rozrzędu nie odpowiadają zainstalowanej wersji (Rys. 1).

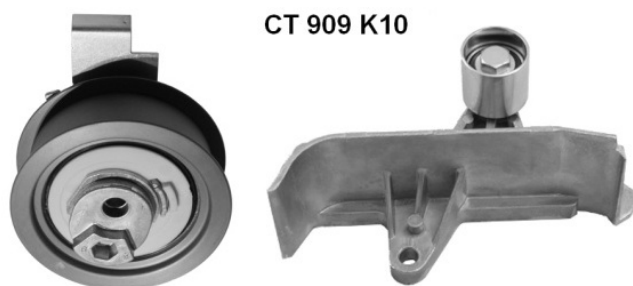
Rys. 2
Nowy system napinający

Według producenta OE do wskazanych w katalogu pojazdów należy stosować nowy system napinający z mechaniczną rolką napinającą. W związku z tym, hydrauliczny tłumik napinacza z małą rolką jest zamieniony na nową wersję tylko z uchwytem na rolkę (Rys. 2).
