Technical *Info*

Poprawny montaż napinaczy z zestawów: CT 1038 K1, CT 1034 K1, CT 986 K1 i CT 731 K1

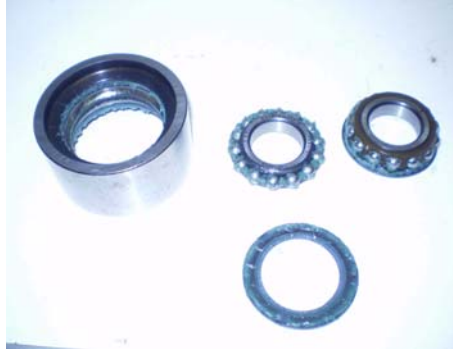
Napinacz dostarczony w zestawie rozpada się po krótkim czasie i prowadzi z reguły do uszkodzenia silnika.

Przyczyną jest błąd ustawienia zbieżności w napędzie pasowym. Obciążenie napinacza jest niecentryczne i po krótkim czasie ulega on uszkodzeniu.

Łożysko rozebrane na części

Decydujące znaczenie dla prawidłowej zbieżności ustawienia jest dokładne czyszczenie uchwytu na napinacz, a następnie sprawdzenie, czy rolka jest osadzona całą powierzchnią na czopie.

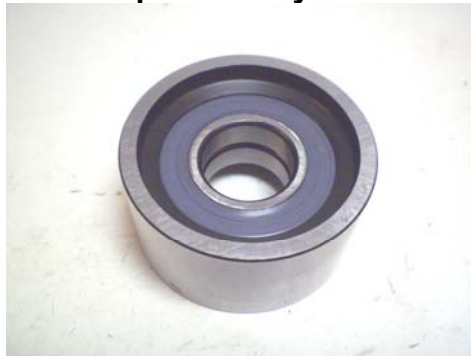
Rolka w prawidłowym stanie

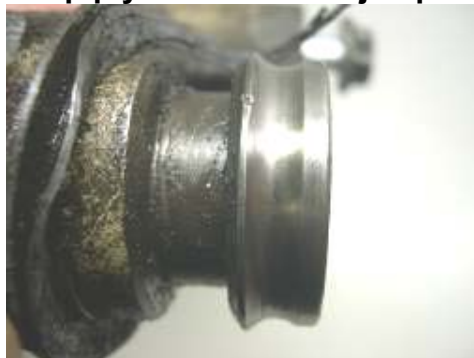
Czop płytki montażowej napinacza
