Porada

Kompletne rozwiązanie dla Ford Mondeo 1+2!

Zestaw naprawczy łożysk stabilizatora z obejmą mocującą febi 27400

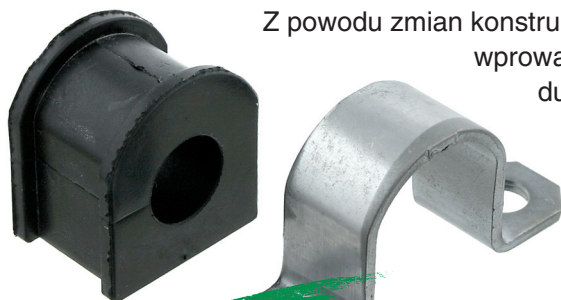
Nowa

Z powodu zmian konstrukcyjnych zamocowania stabilizatora wprowadzonych przez producenta pojazdu znowu występują problemy podczas montażu łożysk stabilizatora (febi 21855). Poprzedni kształt półokrągły został teraz zmieniony na kształt prosty, podobnie jak w części oryginalnej (patrz rys. 3).

Powoduje to zawsze konieczność wymiany także obejmę mocującą (febi 27355). W celu zapewnienia fachowej naprawy, łożyska stabilizatora powinny być zawsze wymieniane parami.

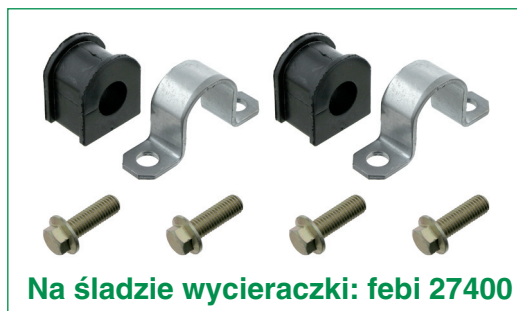
Ten zestaw naprawczy zawiera oprócz łożysk stabilizatora z dobranymi obejmami mocującymi także śruby mocujące klasy 10.9.
