Rozpierzacz BWD119

Ulepszenie produktu BWD119

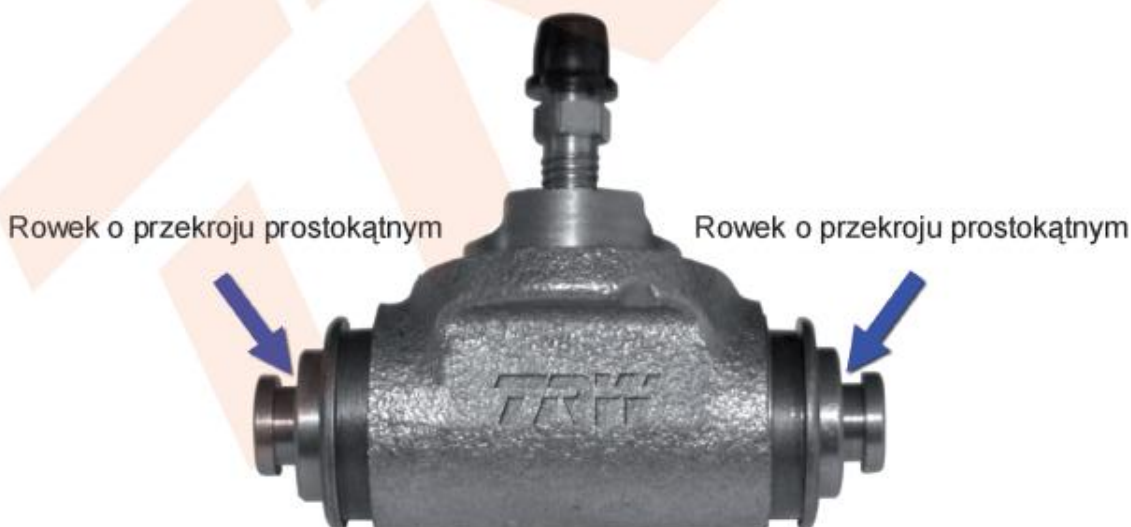
W wyniku regularnego monitoringu obszaru serwisowego zaobserwowaliśmy, że w trakcie wymiany szczęk hamulcowych istnieje możliwość zmiany lokalizacji osłonek przeciwkurzowych rozpierzacza. Niewłaściwe położenie osłonki może prowadzić do przedostania się wody do rozpierzacza, powodującej korozję i przedwczesne zużycie / wyciek płynu.

Aby zmniejszyć możliwość powstania tego problemu i poprawić integralności zespołu, tłoczki rozpierzacza wyposażone są teraz rowki o przekroju prostokątnym w celu poprawy położenia osłonki przeciwkurzowej (patrz rysunek).

„Uwaga: Poniższy sposób wymiany szczęki hamulcowej lub rozpierzacza zapewnia prawidłowe położenie wszystkich elementów. Szczególną uwagę należy zwrócić na położenie osłonki przeciwkurzowej rozpierzacza.“
