Ryzyko pomyłki rolki napinającej z prowadzącą podczas montażu zestawów CT1038K1 oraz CT1038K2

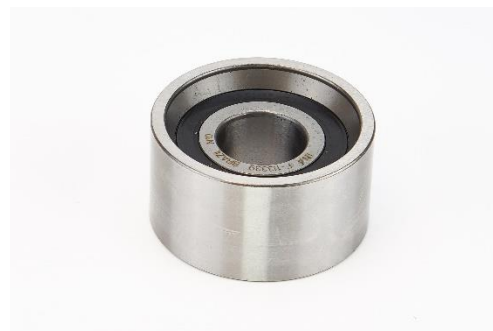
V55822 63.7 x 39 mm

Rolki prowadząca i napinająca mogą zostać pomyłone w trakcie montażu, co skutkuje nieprawidłowym napięciem paska, a w konsekwencji może prowadzić do powstania większego hałasu, a nawet uszkodzenia silnika.

Obie rolki z wyglądu są prawie identycznie. Różnią się średnicą, dzięki czemu z łatwością mogą zostać pomyłone.

Rolka prowadząca V55826 ma średnicę 67 mm, natomiast rolka napinająca V55822 ma mniejszą średnicę, wynoszącą 63.7 mm.
