SERVICE INFO – INA 0067

Instrukcja montażu rolki napinającej 531 0203 20

Producenci: Audi, Seat, Skoda, Volkswagen

Silniki: 1.6, 2.0, 2.0i

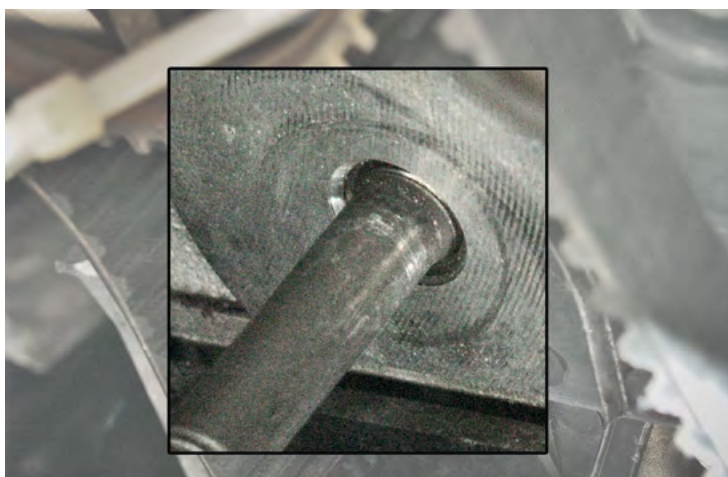
Foto 2: Szpilka jest poprawnie wkręcona

Podczas montażu rolki napinającej 531 0203 20, należy upewnić się czy szpilka (M10) jest w pełni wkręcona. Gwint nie może wystawać z bloku silnika (Foto 2)

Należy upewnić się, że gwint na szpilce znajduje się na równi lub poniżej powierzchni bloku silnika! Jeśli szpilka jest w innej pozycji, może to powodować nieprawidłowe działanie rolki napinającej!

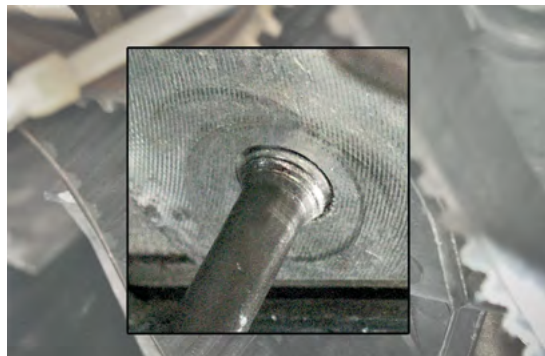
Foto 1: Szpilka nie jest poprawnie wkręcona

Jeśli gwint (M10) na szpilce nie jest całkowicie wkręcony (Foto 1), rolka napinająca nie leży na równi z powierzchnią bloku silnika i z tego powodu ulega uszkodzeniu. Dokręcanie napinacza na wystającym gwincie części szpilki powoduje błędne wrażenie, że napinacz jest prawidłowo zamocowany.

Kiedy silnik pracuje, wynikiem z tego powodu siły w rolce napinającej mogą spowodować obluźnienie się szpilki/napinacza, co może prowadzić do poważnych uszkodzeń silnika.

Należy stosować się do zaleceń producenta pojazdu!
