SERVICE-INFO

Instrukcja montażu rolki napinającej 531 0203 20 w zestawie paska rozrządu 530 0171 10 i zestawie z pompą wody 530 0171 30

Marka: Audi, Seat, Skoda, Volkswagen

Silnik: 1.6, 2.0, 2.0i

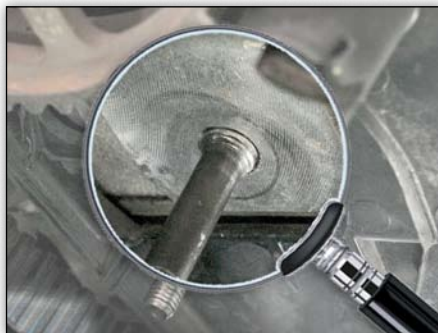
Foto 1: Szpilka nie jest poprawnie wkręcona.

Jeśli gwint (M10) na szpilce nie jest całkowicie wkręcony (Patrz Foto 1), rolka napinająca nie leży na równi z powierzchnią bloku silnika i z tego powodu ulega uszkodzeniom. Dokręcanie napinacza na wystającym gwincie części szpilki powoduje złudzenie, że napinacz jest prawidłowo zamocowany.

Kiedy silnik pracuje, wynikiem z tego powodu siły w rolce napinającej mogą spowodować obłuzowanie się szpilki/napinacza, co może prowadzić do poważnych uszkodzeń silnika.

Należy upewnić się, że gwint na szpilce znajduje się na równi lub poniżej bloku silnika! Jeśli szpilka jest w innej pozycji, może to powodować nieprawidłowe działanie rolki napinającej!

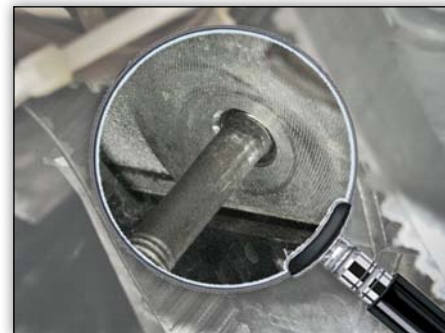
Foto 2: Szpilka jest poprawnie wkręcona.

Podczas instalacji rolki napinającej 531 0203 20, trzeba upewnić się czy gwint (M10) na szpilce jest w pełni wkręcony na równi z blokiem silnika. Gwint nie może wystawać z bloku silnika (Patrz Foto 2).
