Zastąpienie tłumika drgań 535 0117 10 sprężetkiem alternatora 535 0105 10

Marki pojazdów:
Dacia, Renault

Nr. LuK -AS stary 535 0117 10
Nr. LuK -AS stary 535 0105 10

INA 0026

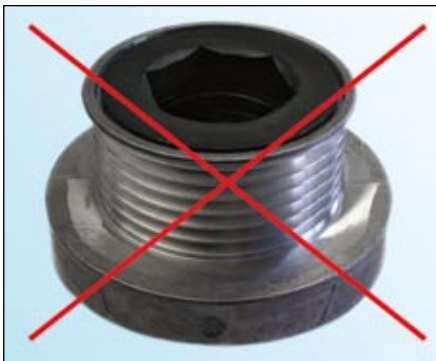
Fot.1: 535 0117 10

Tłumik drgań o nr LuK-AS: 535 0117 10 (fot. 1) jest wycofany z produkcji i zastąpiony sprężetkiem alternatora: 535 0105 10 (fot. 2).

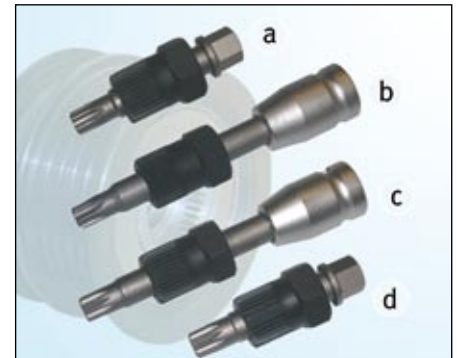
Fot. 4: Zestaw kluczy

- a. 400 0235 10 (Torx, krótki)
- b. 400 0201 10 (Torx, standard)
- c. 400 0200 10 (Wielowspust, standard)
- d. 400 0234 10 (wielowspust, krótki)

1. zdjąć pasek wieloklinowy
2. sprawdzić wszystkie elementy układu pod kątem uszkodzeń, ew. wymienić
3. zdemontować oryginalne koło pasowe alternatora (fot. 3)
4. zamontować sprężetko 535 0105 10, stosując odpowiedni klucz (fot. 4)
5. założyć na sprężetko osłonkę – zwrócić uwagę na jej właściwą pozycję
6. zamontować pasek wieloklinowy
