OPEL/VAUXHALL EGR VALVE

KOMUNIKATY BŁĘDÓW Z NOWYMI CZĘŚCIAMI

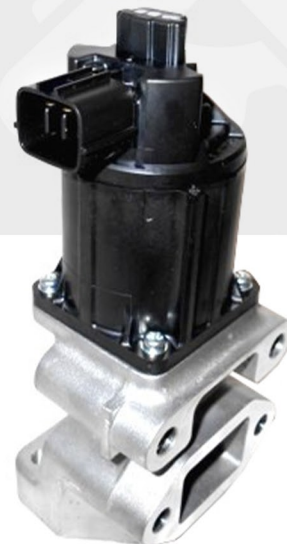
- Napięcie sygnału poza tolerancją
- Nowa część z komunikatem o błędzie
- Włączenie się lampki sygnalizującej usterkę
- Kod diagnostyczny usterki P0400

Każde zawór EGR ma charakterystyczną krzywą w postaci histerezy. Histereza posiada tolerancje oparte na technologii produkcji, czyli każdy zawór EGR ma nieco inną histerezę. Z tego powodu istnieje zakres kontrolny w jednostce sterującej, do którego histereza musi wpadać. Komunikat o błędzie jest wyświetlany, jeśli jakiegokolwiek wyniki wykraczają poza zakres kontrolny.

W przypadku wyżej wymienionego zaworu EGR możliwe jest, że zakres kontrolny w jednostce sterującej jest ustawiony zbyt mały. Aktualizacja oprogramowania jednostki sterującej silnikiem może być użyta do rozszerzenia zakresu kontrolnego i tym samym rozwiązania problemu.
