SKF Informacja Produktowa

VKPC 81407 – Zmiana konstrukcji pompy wody OE/SKF

Zmiana konstrukcji pompy wody OE/SKF

Nr OE: 036 121 008 L, 036 121 008 M

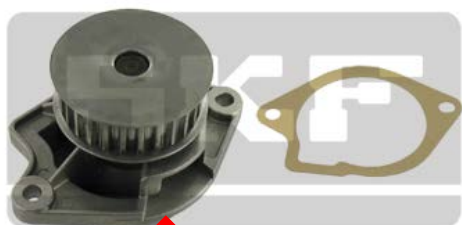
POPZEDNIE WYKONANIE

- Plastikowy wirnik
- Papierowa uszczelka

Zgodnie ze zmianami konstrukcji OE, SKF wprowadził zmiany w konstrukcji pompy wody VKPC 81407, poczynając od partii oznaczonej kodem 026N. Różnica dotyczy zmiany materiału z którego wykonany jest wirnik pompy oraz uszczelka. Zmiany te dotyczą także trzech zestawów naprawczych paska rozrządu z pompą wody SKF: VKMC 01120, VKMC 01121-1 oraz VKMC 01122.

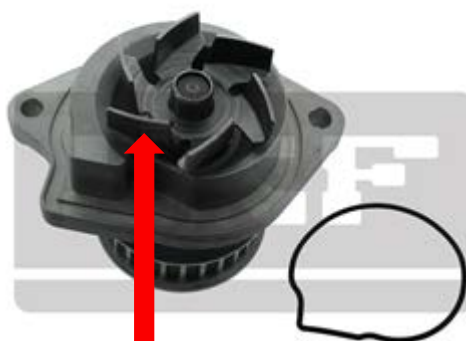
NOWE WYKONANIE

- Metalowy wirnik
- Gumowa uszczelka
