SERVICE INFO – LuK 0007

BMW:n painelaakeria 500 0035 10 koskeva tuotetiedotus

Autonvalmistajat: BMW

LuK Nrot: 500 0035 10

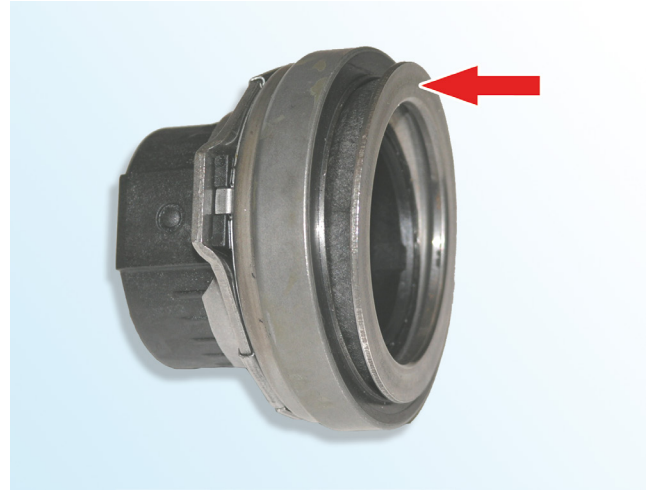
Kuva 1: 500 0035 10

Kytkimen käyttömukavuuden parantamiseksi painelaakerissa 500 0035 10 on ”kelluva” kosketuspinta kytkimen asetelmaa vasten (ks. nuoli).

Painelaakeri koostuu tavanomaisesta painelaakerista ja siihen kiinnityvästä mukautuvasta renkaasta. Tämä pinta laakerista on kosketuksessa kytkimen lautasjouseen. Ilman kuormitusta tämä rengas liikkuu laakerissa vapaasti.

Huomautus:
Tämä ei ole vika!

Painelaakerin rungon ja mukautuvan laakeripinnan väliin ei saa päästä rasvaa, sillä voiteluaineen jähmettyminen liukupinnoille voi huonontaa laakerin toimintaa (liukupintojen liimautuminen).

Noudata ajoneuvon valmistajan ohjeita!
