LuK Service Info

Несправність педалі зчеплення

Педаль зчеплення зависає на середині ходу або падає на підлогу без вимкнення зчеплення

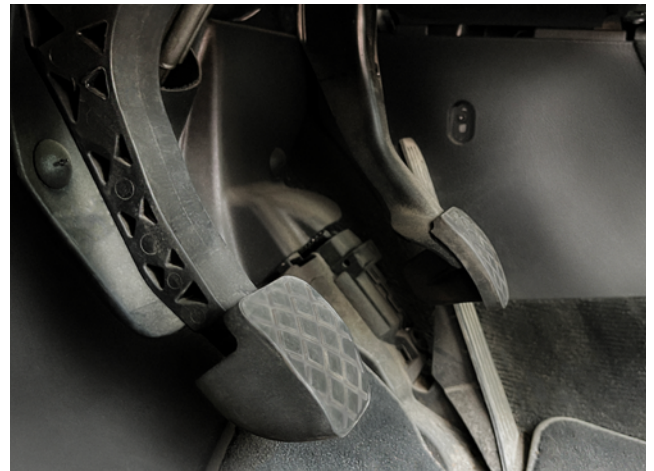
Постійно отримуючи відгуки від майстерень, ми зафіксували, що клієнти іноді стикаються з проблемою „зависання“ педалі зчеплення посередині свого ходу (рис 1) або падіння на підлогу без увімкнення зчеплення. Причому проблема може з'являтися як постійно, так і час від часу. У цьому випадку тільки правильно виконана діагностика допоможе виявити причину несправності, та відремонтувати автомобіль. Рекомендуємо перевіряти стан не тільки зчеплення і двомасового маховика, але і обов'язково прилеглих вузлів.

Рис 1: Педаль зчеплення зависає посеред шляху

Зверніть увагу на систему вимкнення зчеплення, особливо на витискний підшипник, головний/робочий циліндр, важіль, опору педалі зчеплення, відсутність повітря в гідравлічній системі тощо.

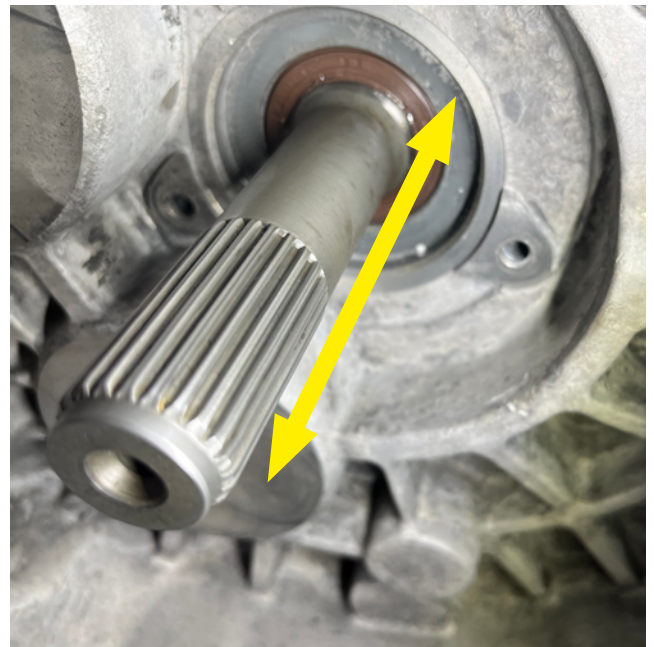
Після цього перевірте стан вхідного вала коробки передач, зокрема його осьовий зазор (рис 2). Причиною такої несправності може бути зношений упорний підшипник на задній частині корпусу КПП. Необхідно відремонтувати весь вузол, усунувши осьовий зазор первинного вала КПП. У цьому випадку ми рекомендуємо звернути увагу на комплект для ремонту КПП LuK GearBOX, який є унікальним рішенням для ремонту, створеним спеціально для ремонту коробки передач.

Рис 2: Осьовий „розбіг“ первинного вала коробки передач

Зверніть увагу, що тільки правильно проведена діагностика та ремонт із заміною всіх несправних деталей вирішить проблему.
