# Technical *Info*

## Zmiana rolki zwrotnej CT 975 K1 na CT 975 K3 - Opel 1,6 / 1,8 16 V

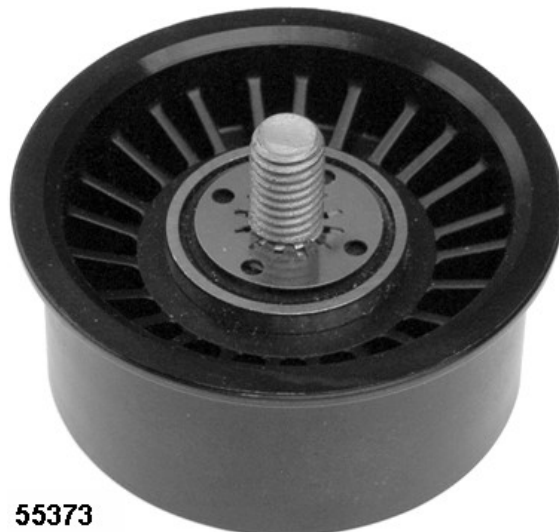
rys. 2  
Nowa rolka

55373

Nowa wersja posiada wbudowaną śrubę i można ją montować bezpośrednio.
