## SERVICE INFO – FAG 0025

# RIU 566425.H195 i 566283.01.H195

## Wskazówki montażowe

Producent:	DAF Renault Volvo
Nr części	566425.H195 566283.01.H195
Konstrukcja	Repair Insert Unit (RIU)

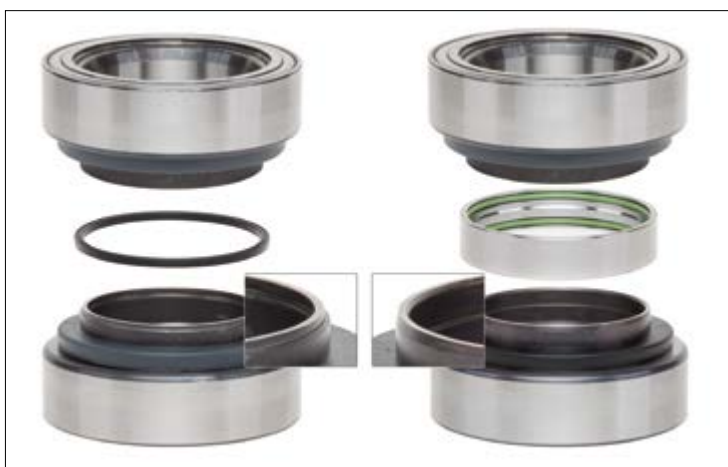
Foto 1: Różnice pomiędzy RIU (po lewej) i OES (po prawej)

Techniczne informacje: Pomiędzy dwoma łożyskami wersji oryginalnej znajduje się metalowy pierścień z dwoma o-ringami. Te dwa o-ringi są nasuwane na bieżnię wewnętrzne obu łożysk. W rozwiązaniu FAG o-ring nie jest umieszczony na metalowej tulei, tylko znajduje się pomiędzy łożyskami podczas montażu. Jest to prostsze rozwiązanie, które spełnia wszelkie wymogi konstrukcji.

Kompaktowe zestawy naprawcze RIU różnią się wizualnie od oryginalnych części. Różnice wynikają z innych procesów produkcyjnych i nie stanowią wady produktu. RIU spełnia te same, wysokie wymagania co części oryginalne. Co więcej, podczas naprawy można zastąpić części oryginalne przez RIU bez żadnych obaw o funkcjonowanie.
