SERVICE INFO

Zmiana rolek niektórych ramion napinaczy w układzie paska wielorowkowego

Producent: Audi, Chevrolet, Isuzu, Land Rover, MG, Opel, Renault, Rover, Seat, Skoda, Vauxhall, Volkswagen, Volvo

Nr.ref.: 533 0077 30
534 0082 30
534 0083 30
534 0133 30
534 0136 30
534 0139 30

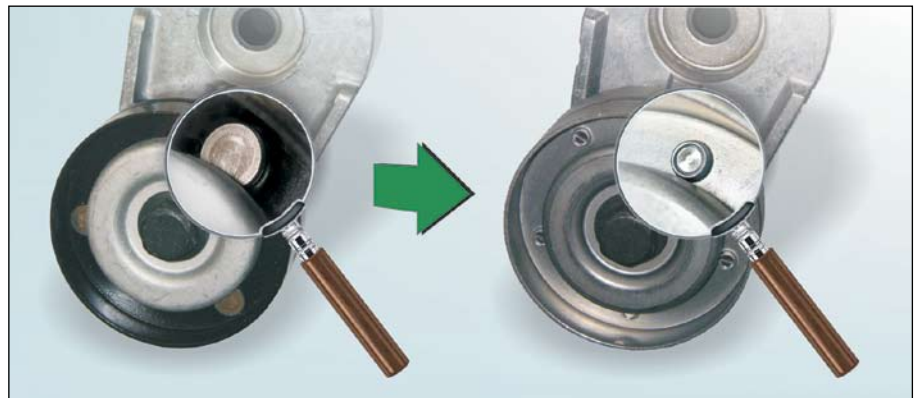
Image 1: Szczegółowy widok rolki w starej wersji (po lewej) i w nowej wersji (po prawej).

Różnice obejmują, jak pokazano na fotografii 1, powłokę (poprzednio czarna, obecnie metaliczna) oraz połączenie pomiędzy dwiema połówkami bieżni (poprzednio nitowe, obecnie zagniatane).

W okresie przejściowym możliwa jest dostępność obu wersji. Obie wersje spełniają specyfikacje techniczne i mogą być stosowane bez ograniczeń w pojazdach wymienionych w katalogu.
