SERVICE INFO – INA 0167

Pompa cieczy chłodzącej 538 0314 10

Doszczelnienie pompy pastą silikonową powoduje usterkę

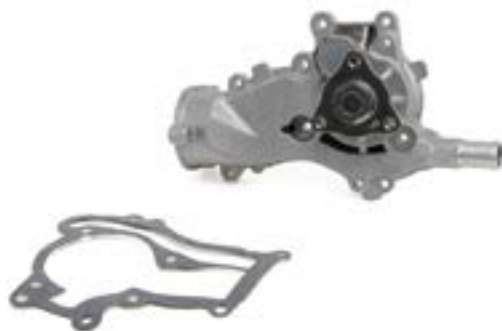
Foto 1: Pompa cieczy 538 0314 10 z uszczelką w zestawie

Pompa 538 0314 10 jest w zestawie z uszczelką. W takim przypadku, nie wolno dodawać pasty silikonowej podczas montażu.

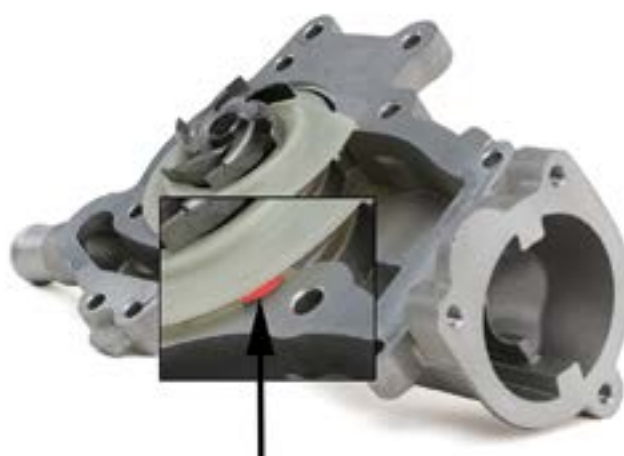
Foto 2: Odształcona plastikowa osłona z powodu niewłaściwego uszczelnienia

Jeżeli pasta jest dodawana podczas montażu, to jej nadmiar zostaje wciągnięty pomiędzy obudowę, a plastikową osłonę. Ma ona zadanie odpowiednio prowadzić przepływ płynu. Obecność środka uszczelniającego powoduje jej odkształcenie (foto.2). Kontakt wirnika z osłoną powoduje jej całkowite zniszczenie i prowadzi do usterki pompy. Fragmenty połamanej osłony przedostają się do układu chłodzenia powodując dalsze zniszczenia.
